Biserici din Moldova

ANCA FILIP

Principalii factori care afectează monumentul istoric serial

Starea de conservare

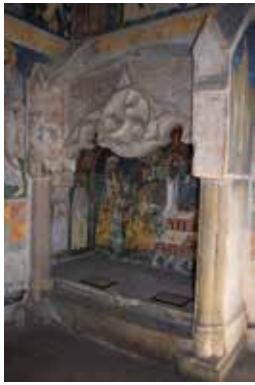
Fig. 1

Starea generală de conservare a monumentului istoric este bună. Până în anul 2016 au fost executate intervenții de conservare - restaurare ale picturii murale la interiorul și la exteriorul bisericii, finanțate prin Programul Național de Restaurare (PNR). În prezent este restaurată circa 90% din suprafața picturii interioare și exterioare. Suprafețele de pictură nerestaurată, cu precădere în interior, în zona arcosoliului din pronaos, prezintă un proces accentuat de degradare. La exterior, pe fațadele N și S, în dreptul naosului, se pot observa fisuri ale zidului - semnalate de mulți ani - care redevin active. Activarea lor este favorizată de traficul de mare tonaj care se desfășoară pe importantul drum de tranzit care leagă Solca de drumul E85, care trece prin fața bisericii, reprezentând o sursă majoră de vibrații.

Biserica „Tăierea Capului Sf. Ioan Botezătorul” din satul Arbore, starea de conservare a picturii din pronaos, în zona arcosoliului, (foto octombrie 2017, arhiva INP)

Este necesară continuarea intervențiilor de conservare – restaurare a picturii murale aflate în curs, precum și reluarea celor întrerupte la bisericile „Tăierea Capului Sf. Ioan Botezătorul” din satul Arbore și „Sf. Gheorghe” a Mănăstirii „Sfântul Ioan cel Nou” din Suceava.

Pentru a proteja Biserica „Tăierea Capului Sf. Ioan Botezătorul” din satul Arbore de vibrațiile produse de traficul de mare tonaj este necesară devierea acestuia pe o rută ocolitoare și introducerea unei limitări de viteză în dreptul bisericii.

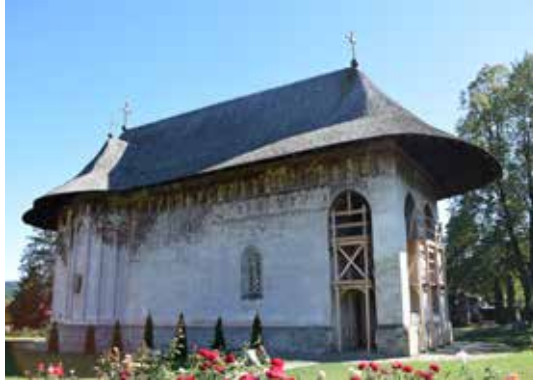
Starea generală de conservare a monumentului istoric este bună. Pictura interioară este restaurată. În prezent continuă intervențiile inițiate în anul 2016, de conservare - restaurare a picturii exterioare din pridvorul

Fig. 2 Biserica „Adormirea Maicii Domnului și Sf. Gheorghe” a Mănăstirii Humor, intervenții de conservare–restaurare a picturii din pridvor (foto septembrie 2017, arhiva INP)

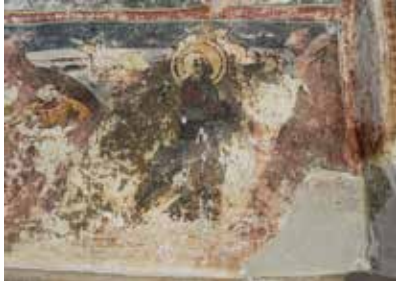
bisericii, finanțate prin fonduri proprii. Pictura murală exterioară prezintă degradări active, mai ales pe suprafețele de deasupra soclului, unde margini ale frescei sunt fracturate.

Fig. 3 Biserica „Adormirea Maicii Domnului și Sf. Gheorghe” a Mănăstirii Humor, degradări ale picturii exterioare (foto septembrie 2017, arhiva INP)

Sunt necesare intervenții de urgență pentru asigurarea și consolidarea marginilor fracturate ale frescei exterioare la bisericile mănăstirilor Humor și Moldovița și pentru expertizarea tehnică a Bisericii „Sf. Gheorghe” a Mănăstirii „Sfântul Ioan cel Nou” din Suceava, în vederea identificării cauzelor fisurării bisericii și stabilirii intervențiilor de consolidare.

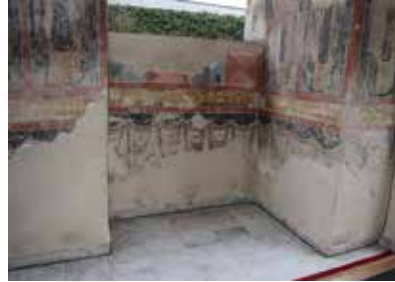
Starea generală de conservare a monumentului istoric este bună. Suprafețele de pictură exterioară nerestaurate în ultima campanie desfășurată în perioada 2010–2013 prezintă degradări evolutive. Pe fațada V, în zone de la baza zidurilor, unde marginile frescei sunt desprinse și fracturate, s-au pierdut fragmente de pictură murală. În pridvor și pronaos, dar și la exterior, baza zidurilor, soclul și bancheta sunt afectate de prezența umidității de capilaritate, accentuată și urmare a refacerii trotuarului perimetral executat în toamna anului 2016.

Fig. 4 Biserica „Buna-Vestire” a Mănăstirii Moldovița, probleme provocate de umiditatea de capilaritate în pridvor (foto noiembrie 2017, arhiva INP)

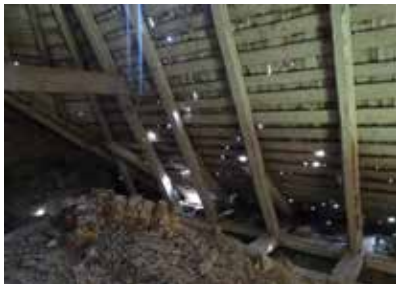
În timp, degradarea șarpantei și a învelitorii din șită, a trotuarului de protecție și rigolei s-a agravat, acestea nemaiputând asigura protecția necesară monumentului istoric. Clopotnița de lemn necesită, la rândul său, intervenții urgente de conservare - restaurare. Zidul incintei prezintă fisuri cu deplasare.

Fig. 5 Biserica „Înălțarea Sfintei Cruci” din Pătrăuți, vedere din pod ilustrând starea de conservare a învelitorii (foto octombrie 2017, arhiva INP)

INP a susținut demersurile Episcopiei Sucevei și Rădăuților și ale parohiei pentru accesarea de fonduri pentru intervenții de conservare-restaurare. La data publicării acestui raport a fost aprobată finanțarea lucrărilor prin fonduri alocate prin „Programul Național de Construcții de Interes Public și Social” derulat de Compania Națională de Investiții - CNI S.A.

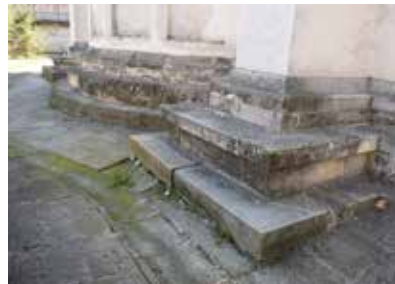
Învelitoarea și șarpanta monumentului istoric, trotuarul perimetral și rigola prezintă degradări care afectează starea de conservare a acestuia, necesitând intervenții urgente de conservare - restaurare. Starea de conservare a clișiarniței, ruinelor celor două case domnești și ale chiliilor din incinta mănăstirii este precară.

Fig. 6 Biserica „Sf. Nicolae” a Mănăstirii Proboata, starea de conservare a soclului, banchetei, trotuarului de protecție și rigolei (foto septembrie 2017, arhiva INP)

În luna octombrie a anului 2017 a fost semnat contractul de cofinanțare din Fondul European de Dezvoltare Regională prin Programul Operațional Regional 2014-2020, pentru intervenții de consolidare și restaurare a întregului ansamblu - biserică, clișiarniță, ruinele caselor domnești, turnurile de colț NE și SE, turnul de intrare, zidul de incintă și drumul de strajă - care urmează a se desfășura în perioada 2018–2020.

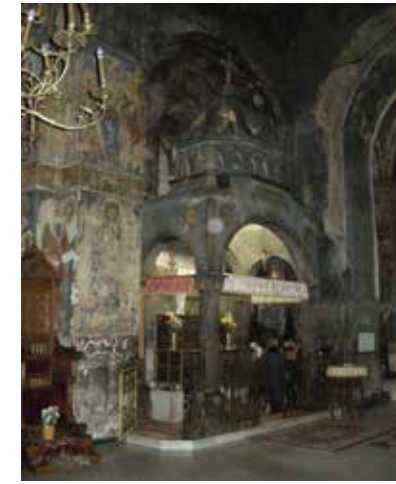
Cea mai mare parte a picturii interioare a bisericii a fost restaurată până în anul 2006, cu fonduri ale Arhiepiscopiei Sucevei și Rădăuților. În naos, zona baldachinului Sfântului Ioan cel Nou a rămas nerestaurată, fiind într-o stare precară de conservare. Starea de conservare a monumentului istoric

Fig. 7 Biserica „Sf. Gheorghe” a Mănăstirii „Sfântul Ioan cel Nou” din Suceava, starea de conservare a picturii din pronaos, în zona baldachinului (foto noiembrie 2017, arhiva INP)

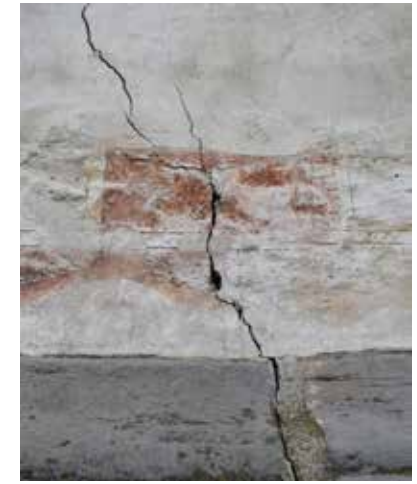
Este gravă prezența unei fisuri active transversale, produsă în zidurile de N și S ale bisericii, în dreptul ferestrelor estice ale pronaosului. Fisura, vizibilă atât la interior cât și la exterior, este mai accentuată pe fațada N, pe parapet și soclu.

Fig. 8 Biserica „Sf. Gheorghe” a Mănăstirii „Sfântul Ioan cel Nou” din Suceava, fațada N, detaliu fisură în peretele și soclul pronaosului, (foto noiembrie 2017, arhiva INP)

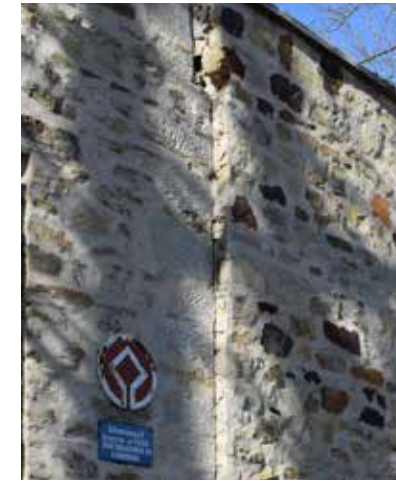
Zidurile de incintă de pe laturile de E și N, ridicate în anul 1973, prezintă fisuri și deplasări. La momentul publicării acestui raport de monitorizare, o jardinieră din zidărie de la exteriorul zidului de N al incintei s-a prăbușit. Proiectul de intervenții de urgență pentru consolidarea zidului a fost elaborat și a fost avizat, urmând a fi emisă autorizația de construire.

Fig. 9 Biserica „Sf. Gheorghe” a Mănăstirii Voroneț, deplasare din planul vertical a zidului de incintă în zona accesului (foto octombrie 2017, arhiva INP)

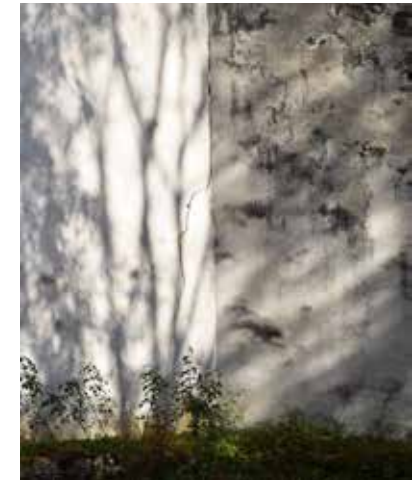
Fig. 10 Biserica „Sf. Gheorghe” a Mănăstirii Voroneț, fisură a zidului de incintă în colțul NE (foto octombrie 2017, arhiva INP)

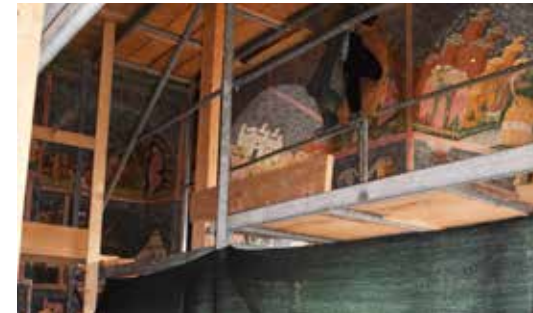
Starea generală de conservare a monumentului istoric este bună. În cursul anului 2017 au continuat intervențiile de conservare-restaurare a picturii murale din gropniță, pronaos, pridvor, finanțate prin PNR. În anul 2017 a fost avizat proiectul pentru realizarea de vitralii în altar.

Fig. 11 Biserica „Învierea Domnului” a Mănăstirii Sucevița, intervenții de conservare–restaurare a picturii interioare (foto octombrie 2017, arhiva INP)
