**Etude sur les interventions après 1990 affectant les constructions
l'ensemble urbain Sighisoara, inscrit sur la liste du patrimoine mondial**

ETUDES HISTORIQUES ET D'ARCHITECTURE
Etude sur les interventions après 1990 affectant les constructions
l'ensemble urbain Sighisoara, inscrit sur la liste du patrimoine mondial
- résumé -

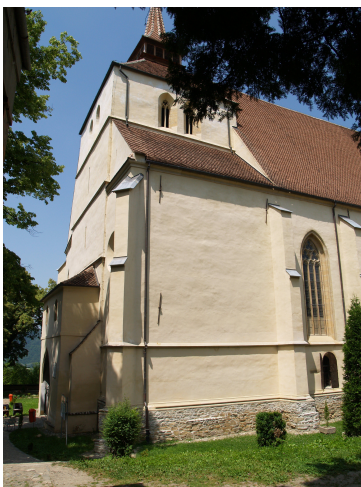
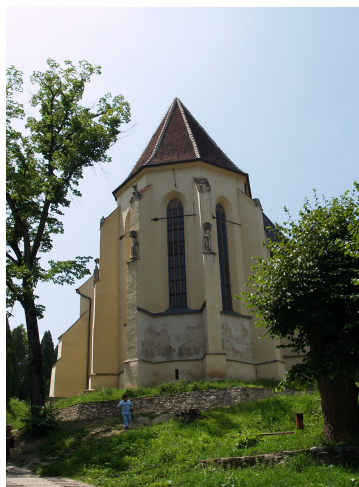
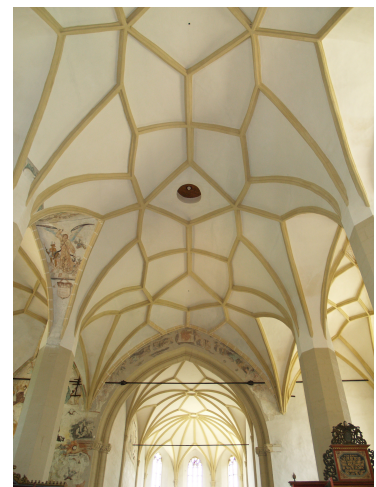
L’Eglise évangélique « de la Colline »

Entre 1993 et 2001 se sont déroulés les travaux de restauration de l’Eglise évangélique de la Colline. On a exécuté: la consolidation de la structure, la réparation et la consolidation des sculptures du chœur et de la peinture murale, des recherches archéologiques à l’intérieur et à l’extérieur.

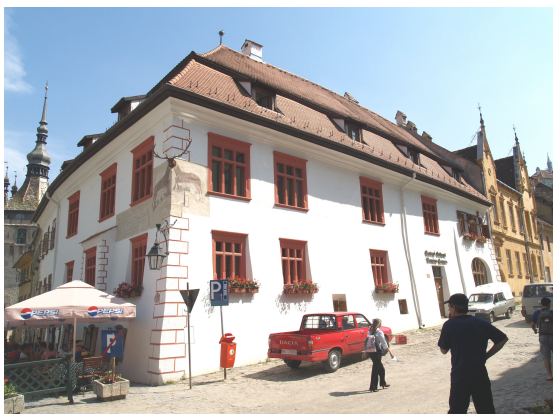
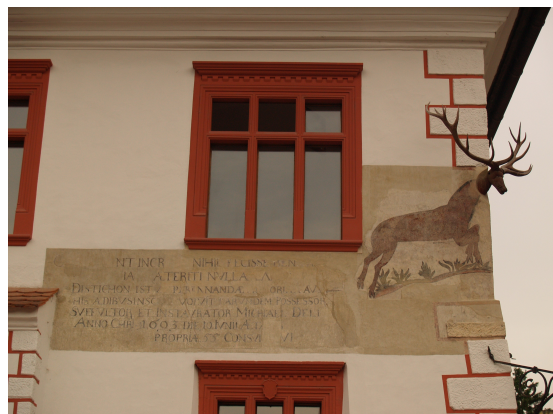
“La Maison au Cerf”, rue de l’Ecole no. 1

Des travaux de restauration, de réhabilitation et de changement de fonction: aménagements intérieurs et extérieurs, voire remise en fonction des cours intérieures avec ouverture au public, ainsi que l'aménagement des terrasses ont été réalisés au niveau de plusieurs immeubles de la Cité. Ces habitations ont été transformées en: hôtels et gîtes, restaurants, cafés, avec de petites boutiques au rez-de-chaussée. Ces interventions ont été effectuées sur plusieurs immeubles situés dans la Place de la Cité et sur l'axe urbanistique principal N-S: rue du Bastion et rue de l'Ecole: „La Maison au Cerf” – rue de l'Ecole no. 1, „L’Hôtel Sighișoara” – rue de l'Ecole no. 4-6, gîte – rue de l'Ecole no. 13, „La Maison Wagner” – Place de la Cité no. 7, „La Maison des Saxons” – Place de la Cité no. 12, „Burg Hostel” – rue du Bastion no. 4-6, „La Maison Légende” – rue du Bastion no. 8.

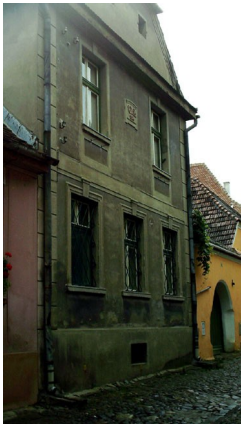
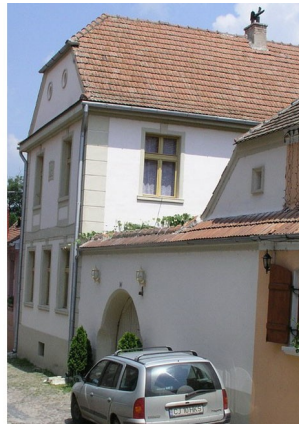
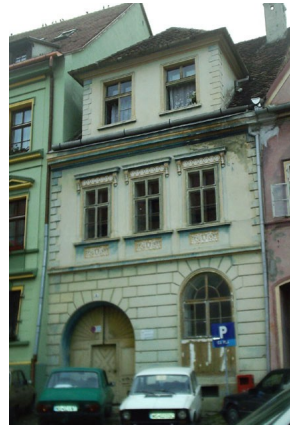
Rue du Bastion no. 10, avant et après
Rue de l'Ecole no. 2, avant et après
les interventions

Des interventions de restauration, réhabilitation, remplacement des châssis et du toiture, dans certains cas, aménagement du grenier comme espace d'habitation – mansardée, ont été effectués aussi sur certains bâtiments qui ont gardé leurs anciennes fonctions: habitations, institutions publiques. On a exécuté ce type de travaux: au Lycée „Joseph Haltrich”, „L'Ancienne Ecole”, l'ancien internat pour filles, rue des Etameurs no. 12, l'internat du lycée, Place du Musée nr. 2, 3, 4, ainsi que sur des habitations: rue du Bastion no. 10, rue de l'Ecole no. 2, rue des Menuisiers, rue des Pelletiers no. 7, rue du Bastion nr. 2, rue des Pelletiers no. 2.

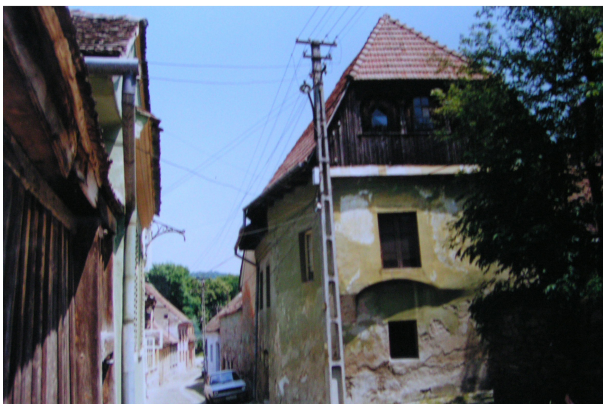
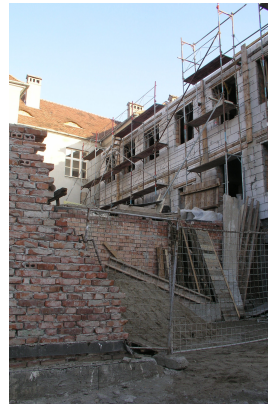
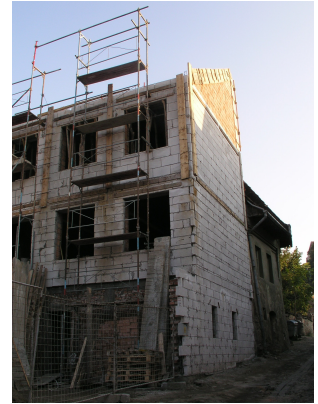
Rue du Bastion no. 3, l'Ecole primaire du lycée „Joseph Haltrich” a connu une extension vers l'arrière du lot, jusqu'à la rue des Menuisiers, avec un bâtiment haut, qui interfère gravement avec le paysage et le style historique construit. De la rue des Menuisiers, il perturbe la perspective vers l'Eglise de la Colline, tandis qu'un de ses murs mitoyens représente une gêne importante pour la maison médiévale de la rue des Menuisiers no. 9.

Rue des Menuisiers, avant et pendant des travaux d'extension de la construction rue du Bastion no. 3

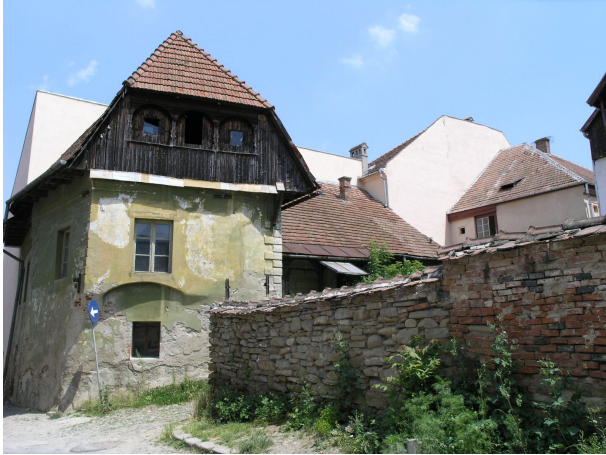
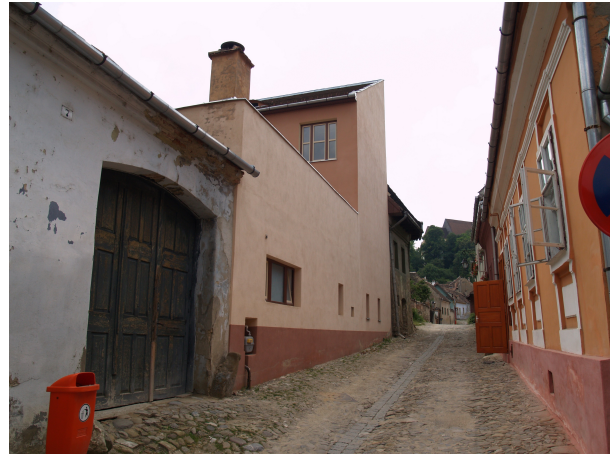
Rue des Menuisiers en juin 2006, après l'élargissement

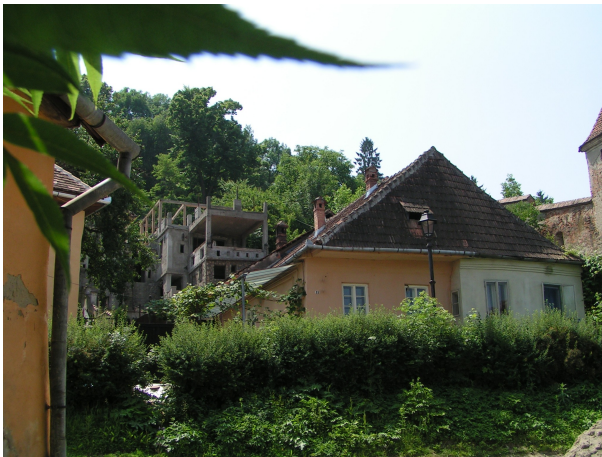
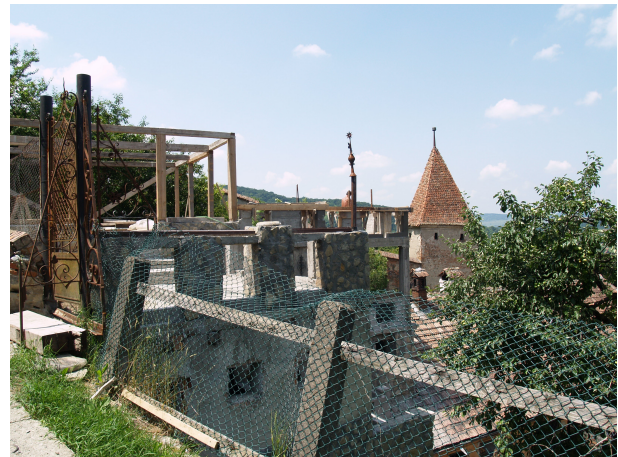
A présent, rue des Pelletiers no. 11, on procède à des interventions autorisées, voire „travaux d'extension” dont le but est l'extension et l'élévation des constructions qui se trouvent de l'autre cote du lot, avec accès par la rue de l'Escalier, ce qui va totalement obturer la perspective vers la Tour des Pelletiers, rue de l'Escalier, et modifier complètement l'image du paysage coté sud, vers l'Eglise de la Colline, de la rue des Pelletiers.

Travaux ”d'élargissement”, rue des Pelletiers, no. 11
- vue de la rue des Pelletiers - - vue de la rue de l'Escalier, vers la Tour des Pelletiers -

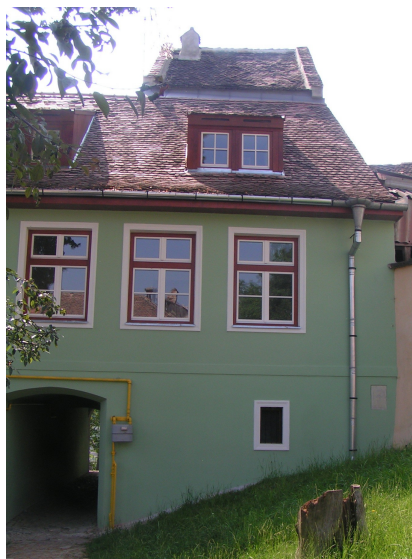
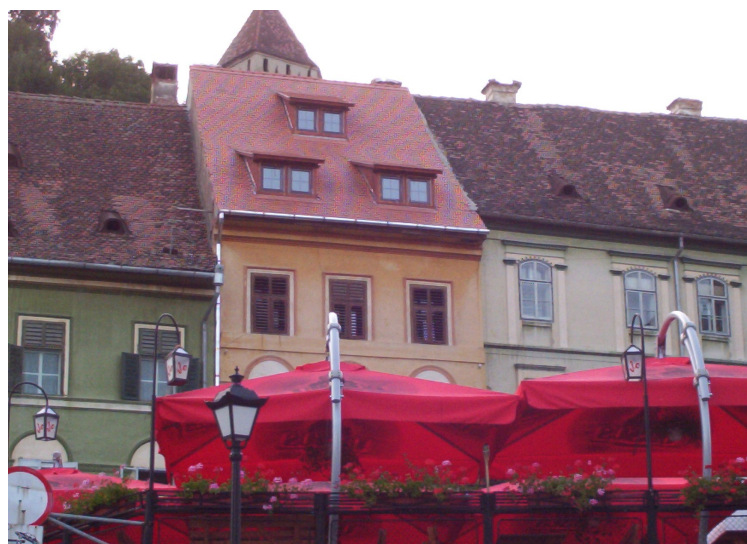
Place Hermann Oberth no. 48

Remise en fonction du grenier: sa transformation dans un espace d'habitation type mansarde; malgré le fait qu'il fasse partie d'un plan global d'interventions de réhabilitation de la construction, il nécessite en soi une attention particulière, parce qu'il modifie l'aspect extérieur du bâtiment, c'est-à-dire, il intervient sur l'image urbaine.

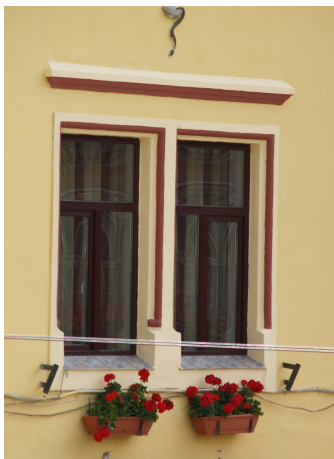
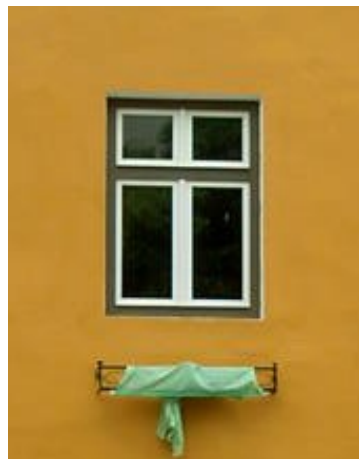
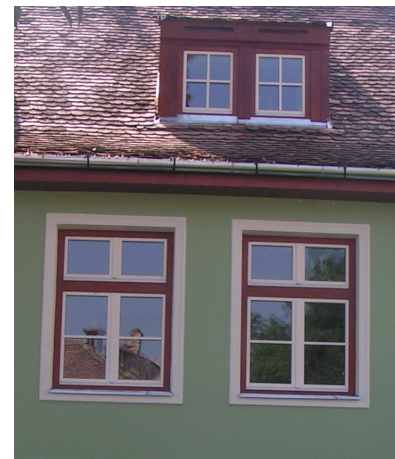
Dans la Ville Basse il y a beaucoup de cas où les châssis traditionnels des fenêtres ont été remplacés par des châssis avec volets roulants en PVC blancs. Les portes aussi ont été remplacées par des portes modernes.

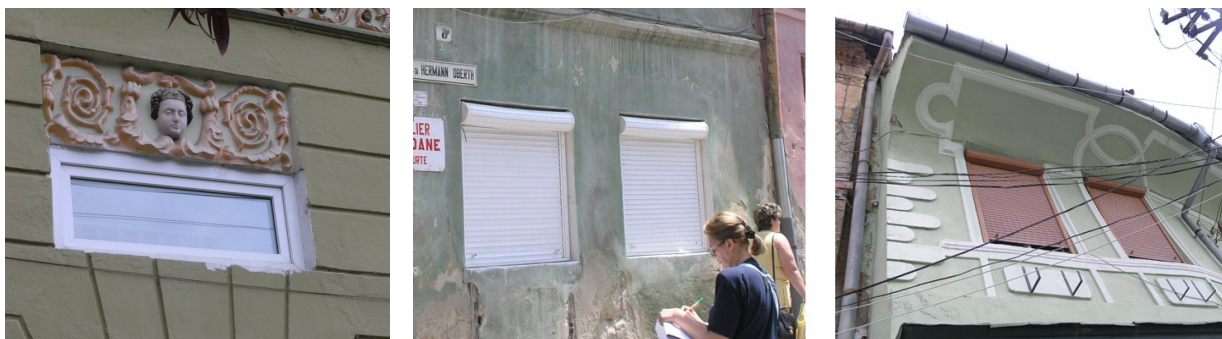
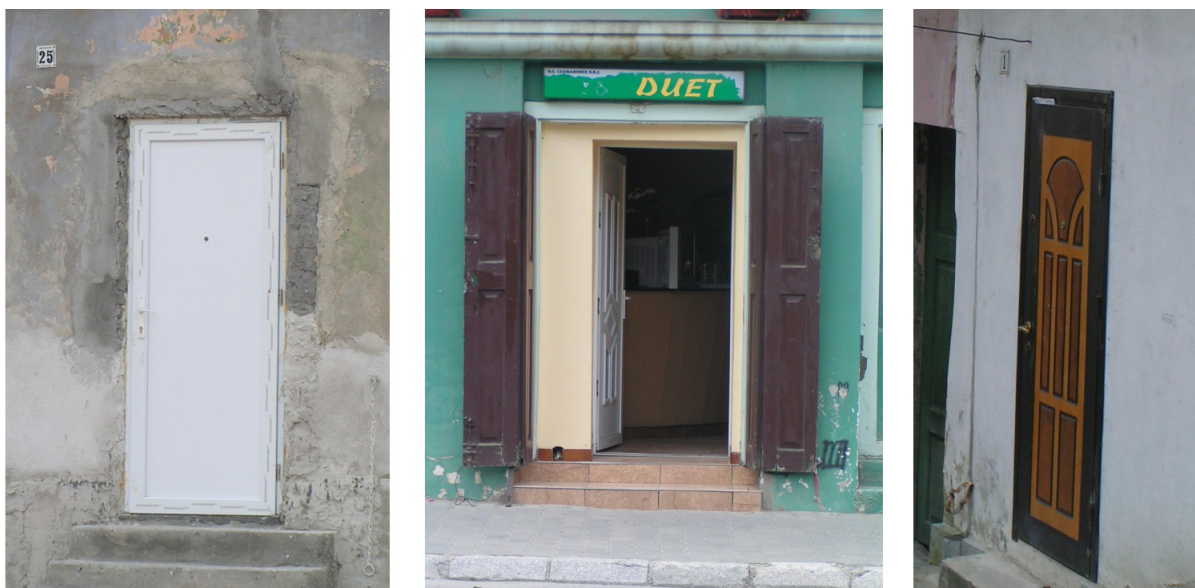
Sur le Pl. no. 3, annexe de l'étude, on a délimité le périmètre de l'ensemble

urbain inscrit sur la Liste du Patrimoine Mondial, on a divisé les bâtiments monuments historiques en deux groupes de valeur A et B; y sont représentés tous les types d'interventions qui ont été effectués sur les bâtiments du périmètre délimité et aussi s'il y a eu ou non des interventions autorisées.

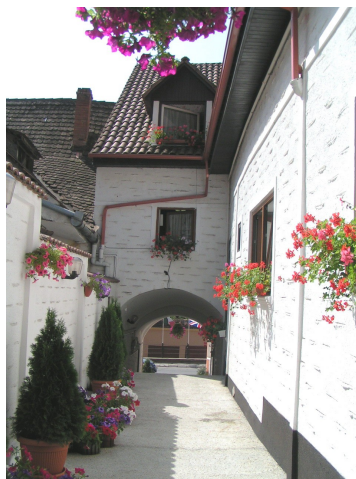
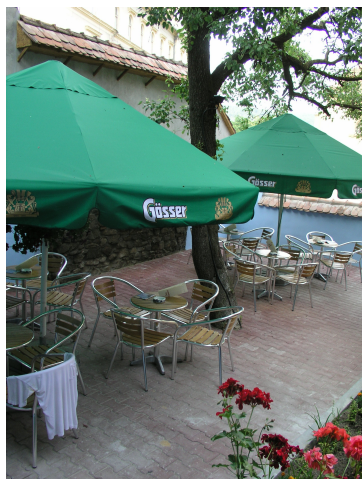
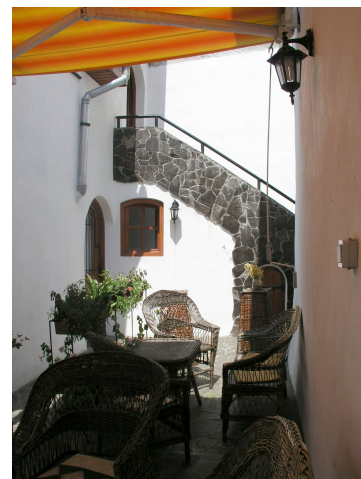
- réhabilitation et changement de fonction de l'immeuble dans son ensemble et sa transformation en hôtel, gîte, restaurant;
- valorisation des cours intérieures en accord avec la remise en fonction des bâtiments.

intérieurs valorisée

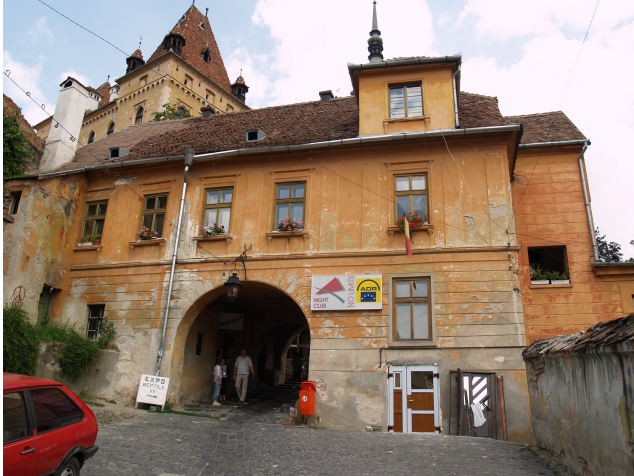
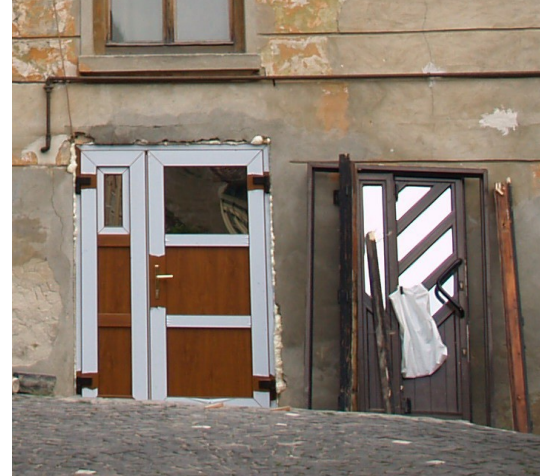
Rue de la Tour no. 1, l'accès principal vers la Cité: porte PVC blanc

Il est interdit de remplacer les châssis traditionnels par des matériaux nouveaux : aluminium ou PVC et d'utiliser des volets roulants en matériel plastique.

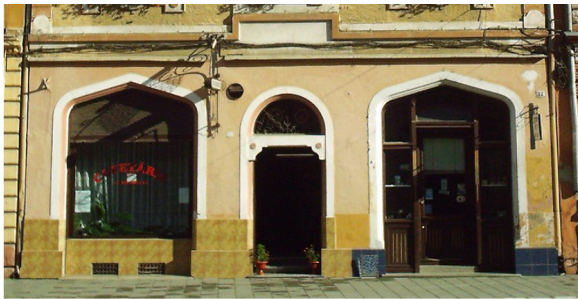
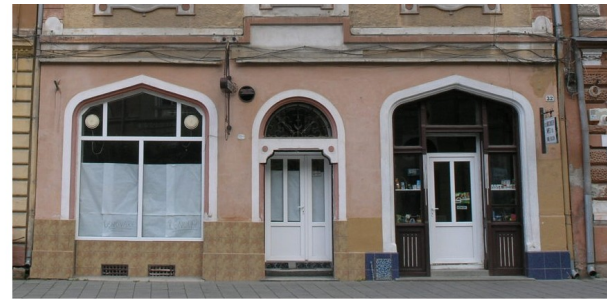
Place Hermann Oberth no. 32: remplacement des châssis historiques par châssis en PVC blanc

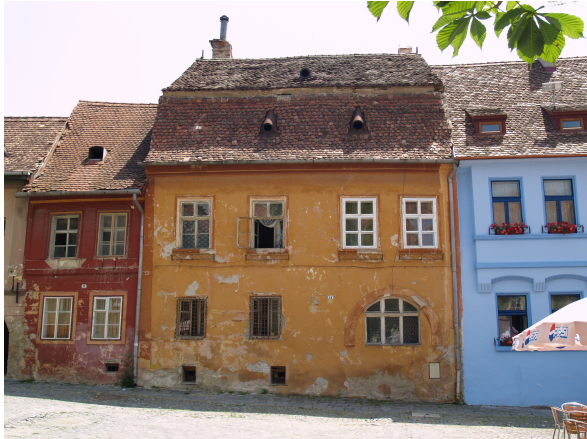
Rue de la Tour no. 3: les six fenêtres à l'étage sont abordées deux par deux, de trois manières différentes: châssis traditionnels en bois avec volets roulants, châssis traditionnels en bois sans volets et châssis / volets en PVC.

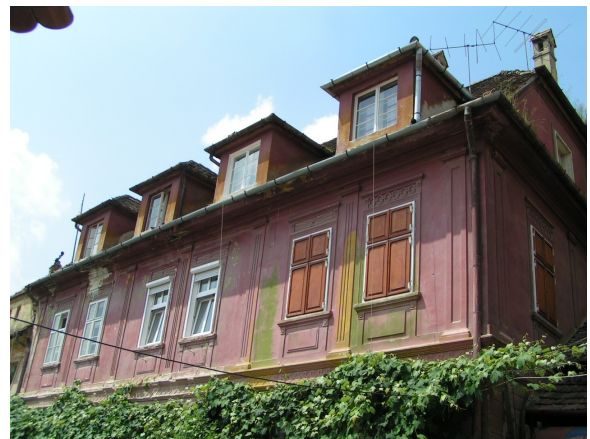
Place de la Cité no. 11: des sept fenêtres de la façade, seulement deux ont été rénovées.

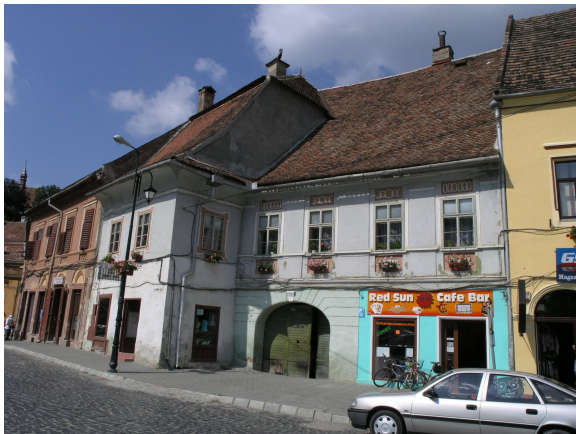
Place Hermann Oberth no. 13: ont été repeinte seulement les deux travées au rez-de-chaussée, qui correspondent a un espace commercial.

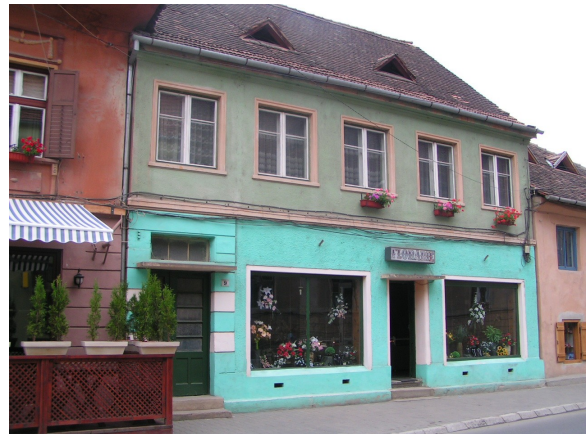
Rue du Moulin no. 9: le rez-de-chaussée occupé par un espace commercial est peint en couleurs criardes, différentes du reste de la façade.

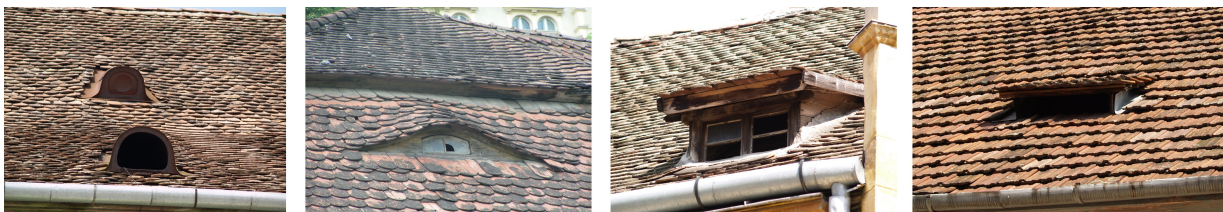
Lucarnes historique

Les lucarnes spécifiques sont celles couvertes par un ou deux versants et celles semi-circulaires.

Les lucarnes historiques seront conservées et restaurées.

Les nouvelles lucarnes devront être identiques à l'historique, tant sur le plan, forme, proportions et matériaux et elles seront placées sur le toit de manière ordonnée et unitaire.

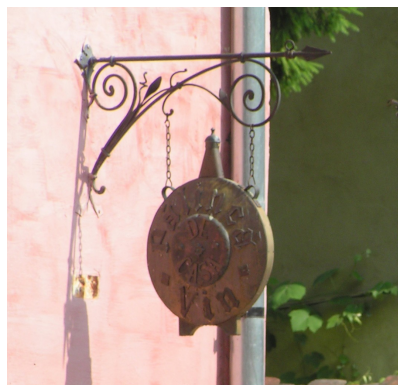
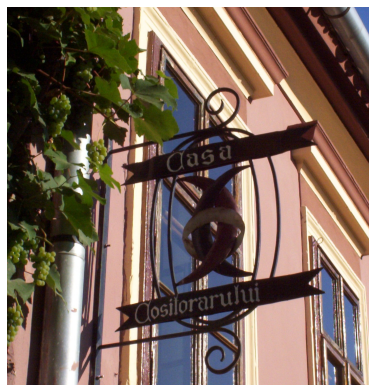
Les enseignes et les panneaux publicitaires positionnés perpendiculairement sur la façade ne doivent pas agresser l'aspect général de la rue. Il est recommandé qu'ils soient réalisés en fer forgé, inspirés des consoles traditionnelles qui symbolisaient les métiers et les activités de l'époque.

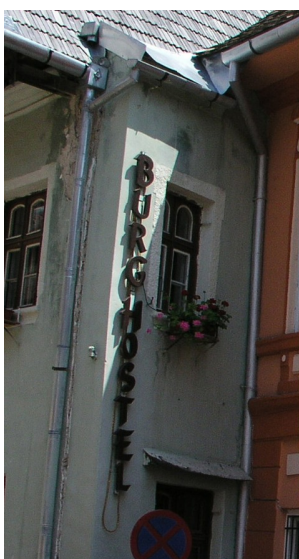
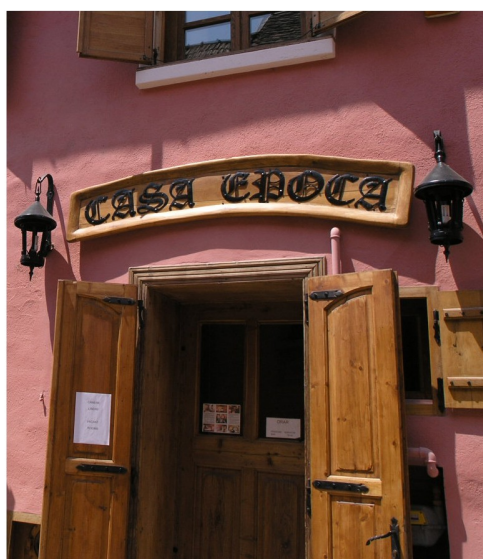
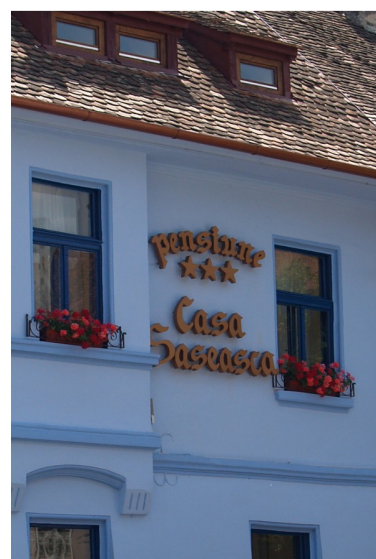
Les enseignes et les panneaux publicitaires positionnés contre la façade ne dépasseront pas la longueur des vitrines, en respectant les limites de mitoyenneté, au cas où plusieurs rez-de-chaussées appartenant à des bâtiments très près l'un de l'autre sont réunis dans une même activité.

Les lettres seront fixées directement sur la surface de la façade, sans aucun support unitaire.

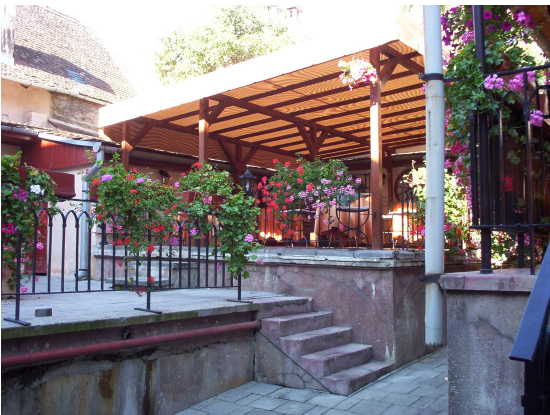
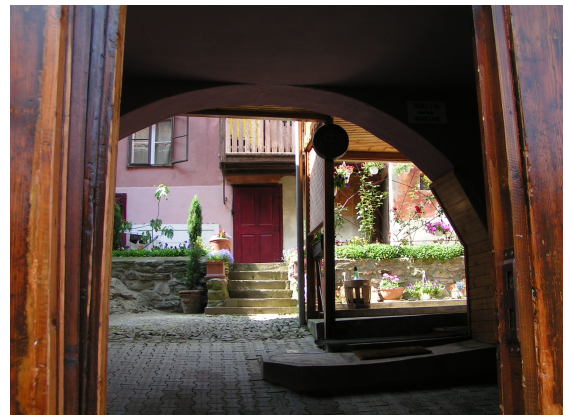
Ces cours qui reçoivent une nouvelle fonction, aménagées comme espace d'agrément doivent être pavées avec des matériaux traditionnels, non étanches, pour permettre l'écoulement des eaux pluviales. De petits coins verts seront aussi aménagés: du gazon, des rondeaux de fleurs, des arbustes, des plantes grimpantes.
