## Sate cu biserici fortificate din Transilvania

IOZEFINA POSTĂVARU

Sate cu biserici fortificate din Transilvania

NUMĂR DE IDENTIFICARE ÎN LPM 596 bis

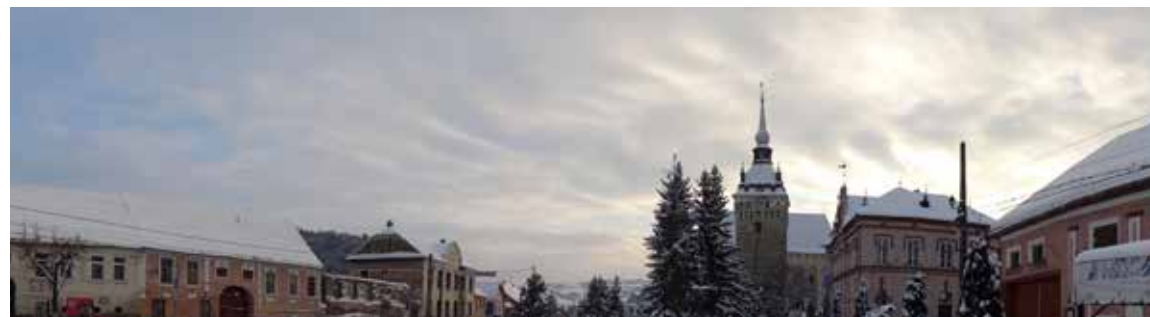
Fig.1 Saschiz. Centrul localității, cu Turnul bisericii evanghelice fortificate, ce urmează să fie restaurat prin POR; în stânga imaginii, case și clădirea fostei Școli evanghelice în stare de conservare critică

A fost acordată consultanță științifică primăriei Saschiz și asociației „Ars Transsilvaniae, România” pentru întocmirea documentației aferente accesării de Fonduri Europene pentru restaurarea Cetății de refugiu și a Turnului bisericii evanghelice fortificate din Saschiz, respectiv a Bisericii evanghelice din Călnic; participare la ședințele CNMI-STAI de avizare a proiectelor privitoare la MI-LPM.

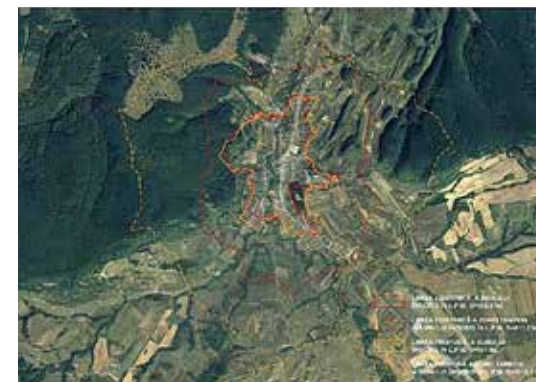
Fig.2 Saschiz. Limitele monumentului istoric înscris în LPM și a Zonei de protecție a acestuia (zona tampon) – limitele stabilite în 2010 și extinderea propusă prin PUG (2016). Proiectant și planșă „Quattro Design”

În anul 2017 a fost avizat de către CNMI Planul Urbanistic General al comunei Saschiz, jud. Mureș (Aviz nr. 348/U/2017). Redefinirea limitei Zonei de protecție a urmărit o mai judicioasă valorificare a valențelor peisagistice (în 1999, anul includerii în LPM, nu fusese încă adoptată *Convenția europeană a peisajului* din 20 octombrie 2000) și, prin urmare, au fost stabilite zonele de vizibilitate din și către principalele componente ale sitului – cele care au stat la baza includerii în Lista Patrimoniului Mondial. În urma studiului s-a propus creșterea semnificativă a suprafeței Zonei de protecție (1019,5 ha față de 411,2 ha, deci o creștere cu cca 250%).

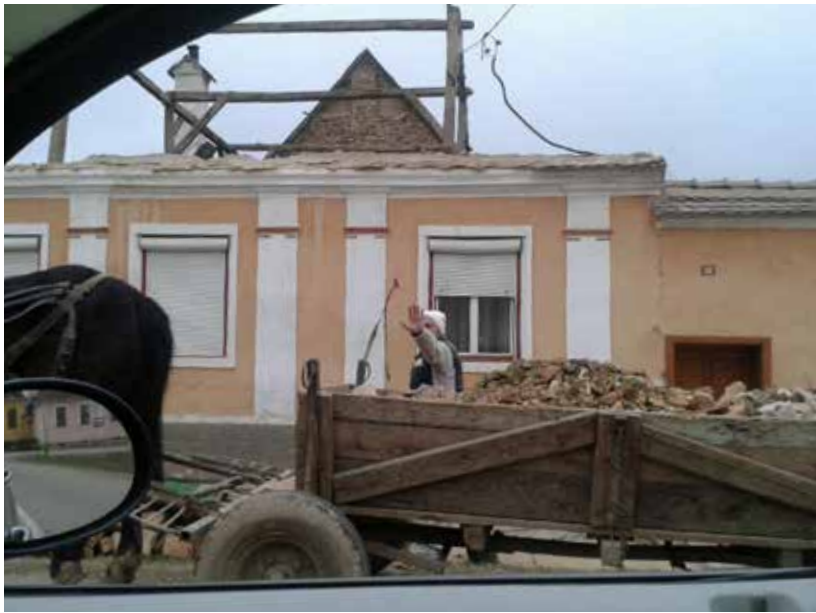
Fig.3 Biertan. Casa din str. Nicolae Bălcescu nr. 28; intervenție neautorizată. (foto martie 2017, arhiva INP)

În anul 2017, Direcțiile Județene pentru Cultură, Inspectoratele Județene de Poliție și Inspectoratele de Stat în Construcții, autosesizate sau sesizate de INP sau ONG-uri au efectuat acțiuni de control, în două situații fiind sesizate organele de urmărire penală pentru intervenții neautorizate în situările Biertan și Viscri. Intervențiile neautorizate sunt diverse, dar predomină înlocuirea neautorizată a tâmplăriei ferestrelor, uneori însoțită de modificarea golurilor, termoizolarea imobilelor, zugrăveli sintetice, înlocuirea învelitorilor tradiționale cu unele industriale.

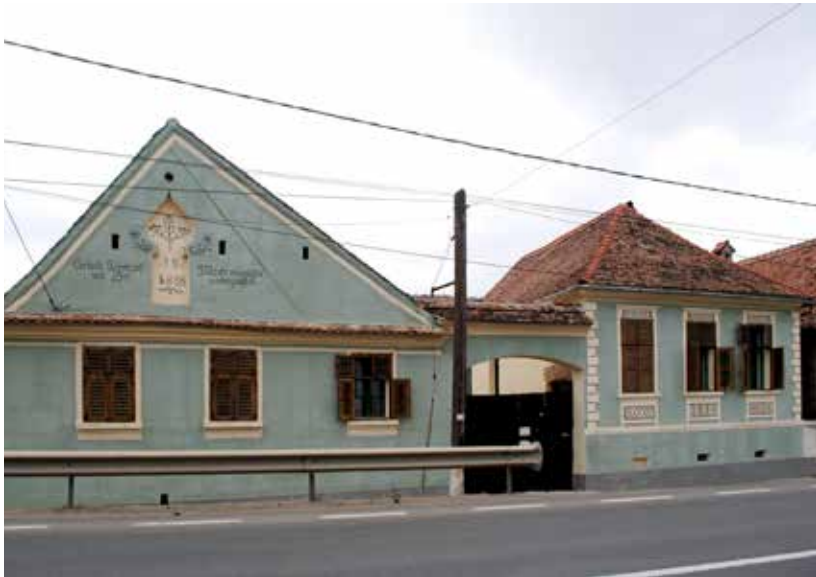
Fig.4 Saschiz. Gospodăria nr. 354 reabilitată, azi centru de producție și de desfacere produse tradiționale. (foto 2017 arhiva INP)

Toate cele șapte *Sate cu biserici fortificate din Transilvania* sunt cuprinse în *Regiunea Centru* a Agenției pentru Dezvoltare Regională (ADR), care, prin proiectele pe care le derulează în cadrul Planului Operațional Regional (POR) 2014–2020, Prioritatea de Investiții 5.1, urmărește dezvoltarea economică a zonei, corelată cu conservarea identității culturale. Prin POR, pentru monumentele istorice înscrise în Lista Patrimoniului Mondial se pot solicita sume de până la 10 milioane euro. În anul 2017 au fost alocate prin POR fonduri structurale pentru restaurarea Turnului clopotniță al Bisericii evanghelice fortificate din Saschiz, cu o valoare totală de 2,32 milioane lei, din care 2,16 milioane lei finanțare nerambursabilă; Bisericii Evanghelice din comuna Călnic, cu o valoare totală de 3,86 milioane lei din care resurse nerambursabile 3,7 milioane lei; Cetății de refugiu din Saschiz, cu o valoare totală de 1,852 milioane euro din care 1,800 milioane euro resurse nerambursabile. Au fost mobilizate și fonduri private pentru transformarea gospodăriilor săsești în pensiuni (două în Saschiz) sau spații de producție și de desfacere a produselor tradiționale.
