Cetățile dacice din Munții Orăștiei

ȘTEFAN BĂLICI

PIP MI-LPM	cultural, serial
NUMĂR DE IDENTIFICARE ÎN LPM	906
ANUL ÎNSCRIERII	1999

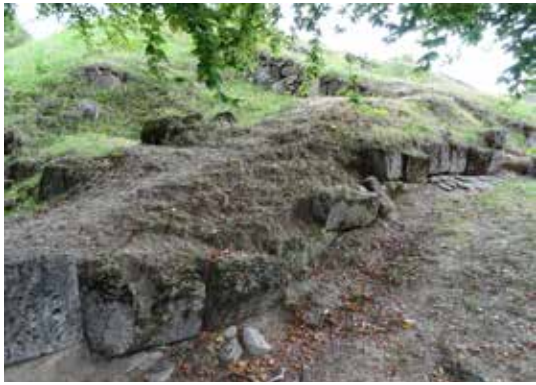
Fig. 1 Costești-Blidaru: parament destructurat între turnurile III și IV. (foto Șt. Bălci, arhiva INP)

Principalele probleme de conservare, prezente la toate cetățile, sunt desprinderile de blocuri și prăbușirile locale de parament, combinate cu deteriorarea materialului litic, provocată de factori fizici și biologici. Această patologie generală are accente critice, care necesită intervenții de urgență, prin sprijiniri și acoperiri temporare. Sunt necesare intervenții de anvergură pentru conservarea, restaurarea și punerea în valoare a siturilor, combinate cu măsuri de control al vegetației și gestiune a peisajului.

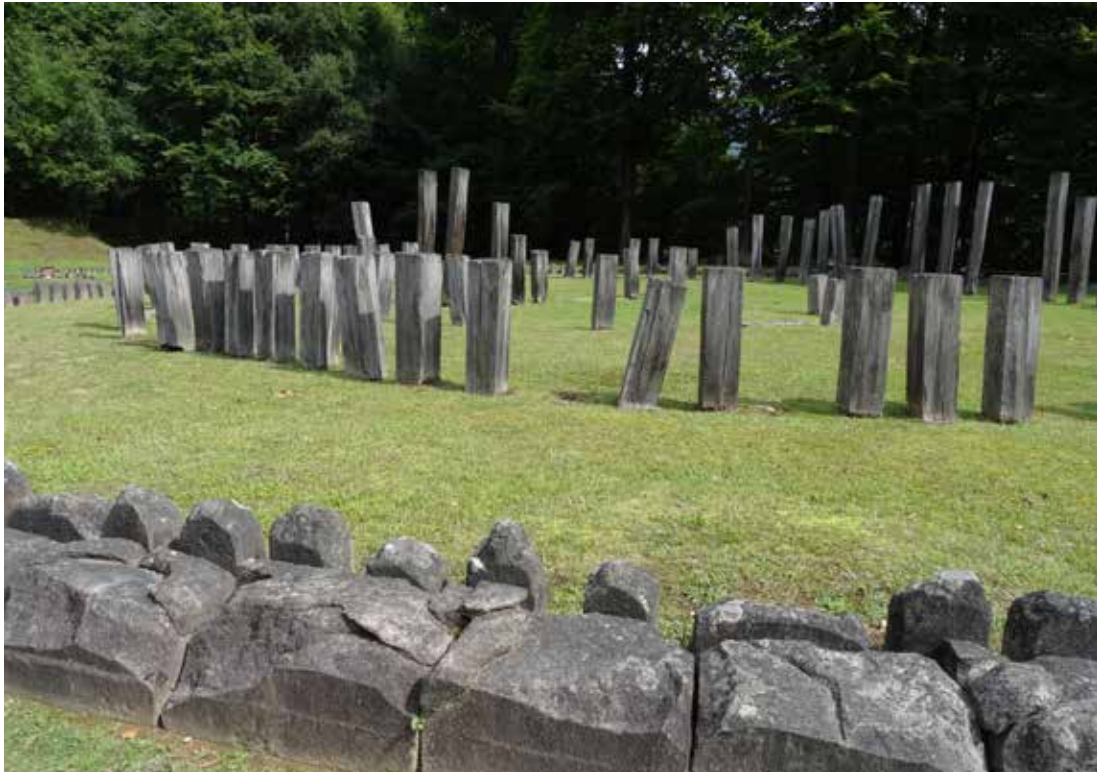
Fig. 2 Sarmizegetusa Regia: blocuri cu desprinderi de material, inelul exterior al Templului mare circular. (foto Șt. Bălci, arhiva INP)

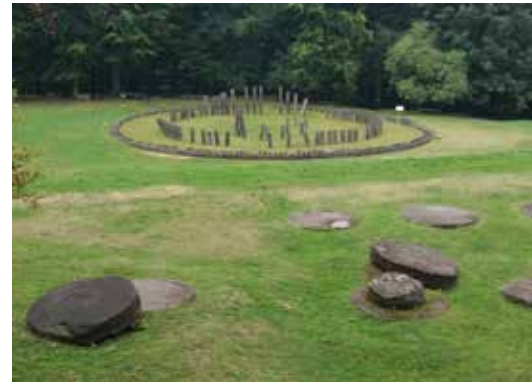
Fig. 3a Sarmizegetusa Regia: Templul mare circular, înainte de intervenție (foto septembrie 2017, P. Mortu, arhiva INP)

În 2017 a fost implementat proiectul „Întreținere, restaurare, conservare la monumentul istoric Sarmizegetusa Regia-Grădiștea de Munte” și a fost inițiat proiectul de conservare, restaurare și punere în valoare a sitului, a cărui primă etapă – DALI – se va încheia la finele anului 2018.

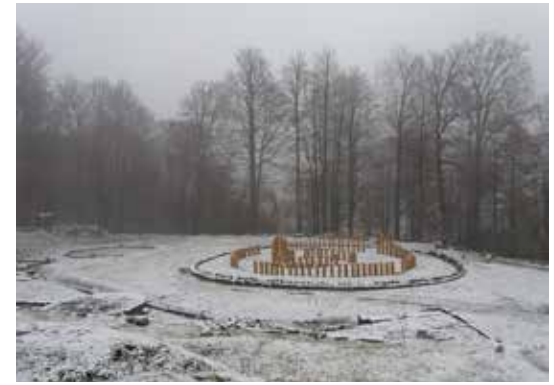
Fig. 3b Sarmizegetusa Regia: Sarmizegetusa Regia: Templul mare circular, după intervenție (foto noiembrie 2017, P. Mortu, arhiva INP)
